# 厦门长庚医院有限公司1台DSA机项目 竣工环境保护验收监测报告表

建设单位：厦门长庚医院有限公司

编制单位：厦门亿科特检测技术有限公司

2024年4月

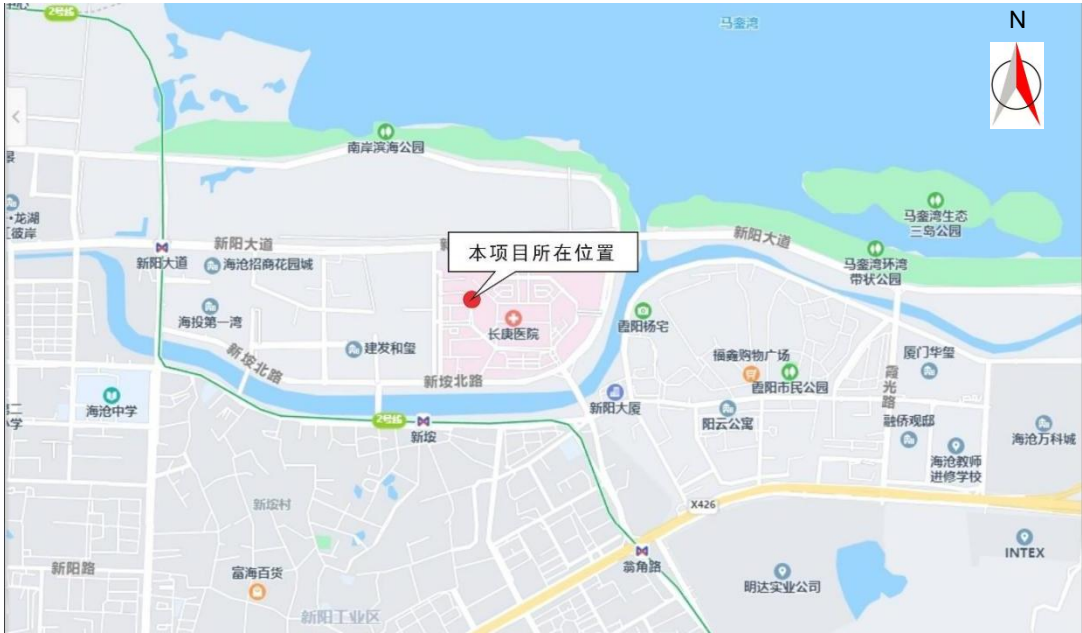
| <div>1.项目基本情况</div> <div><p>厦门长庚医院有限公司位于厦门市海沧区新阳街道霞飞路 123 号，成立于 2008 年 5 月，是台塑企业设立的一所集医疗、保健、颐养、科研为一体的平民化、高等级的三甲甲等综合医院。医院土地面积 32.6 公顷，总建筑面积约 24.2 万平方米，总规划床位 2000 床。医院现设定临床专科 37 个、开放床位 1000+张、员工 1500+位，每日服务病患约 3000 人次。</p></div> <div><p>Figure 2-1: Location map of Xiamen Changgang Hospital. The map shows the hospital's position in the Xinyang area of Haicang District, Xiamen. Key landmarks include the Xinyang Expressway, Xinyang Road, and the Xinyang Industrial Zone. The hospital is situated near the Xinyang Expressway and the Xinyang Road. The map also shows the surrounding area, including the Xinyang Expressway, Xinyang Road, and the Xinyang Industrial Zone.</p></div> <div>图2-1 厦门长庚医院有限公司地理位置示意图</div> <div><p>Figure 2-2: Floor plan of the 3rd floor of the outpatient building. The plan shows various rooms, including operating rooms (手术室), a control room (控制室), a DSA room (DSA机房), and a DSA room location (项目DSA机房位置). The DSA room is highlighted in red. The plan also shows the layout of the building, including the entrance, corridors, and other rooms.</p></div> <div>图2-2 厦门长庚医院有限公司门诊大楼三楼DSA机房区域平面布置图</div> |

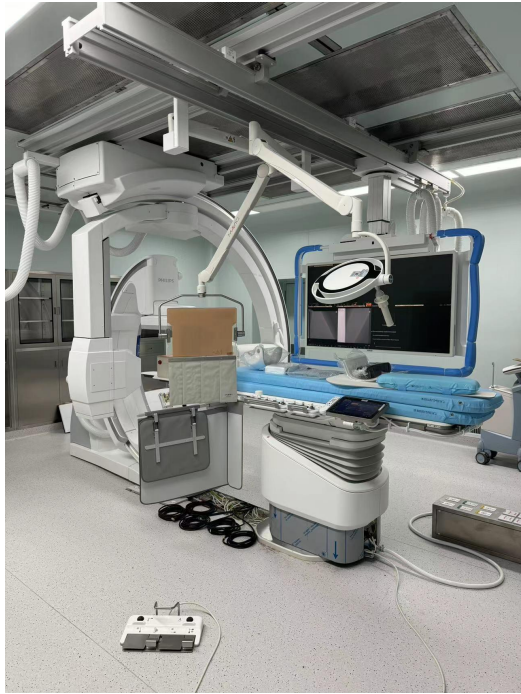
图 3-2 DSA 机辐射防护措施图片

| 序号 | 辐射安全防护设施 | 环评时要求 | 验收落实情况 | 对比结果 |
|---|---|---|---|---|
| DSA 机 | | 设备铭牌 | | |

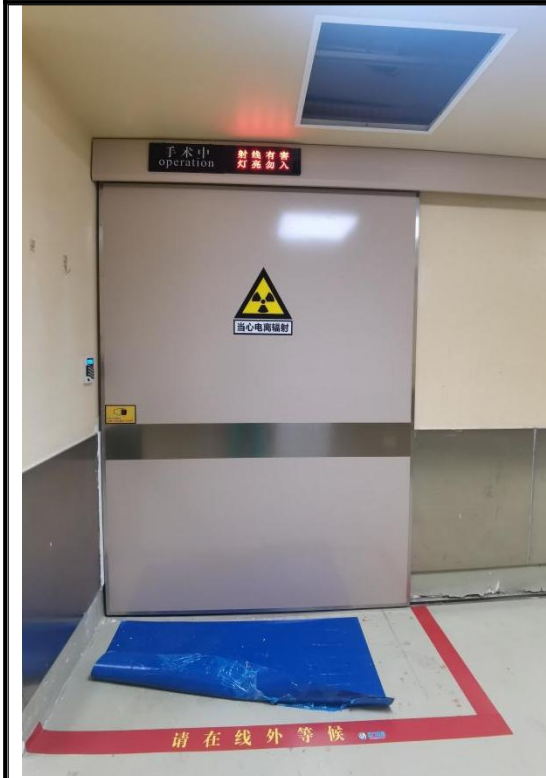
| 序号 | 辐射安全防护设施 | 环评时要求 | 验收落实情况 | 对比结果 |
|---|---|---|---|---|
| 3 | 工作状态指示灯 | DSA 机房平开防护门设置自动闭门装置，电动推拉防护门设置曝光时关闭的管理措施；工作状态指示灯与机房门设置门灯联锁装置，用于显示机房内设备运行状态。 | 已在 DSA 机房病人进出防护门外顶部设置工作状态指示灯，灯箱上有“射线有害，灯亮勿入”，病人进出门能与工作状态指示灯连锁，设备使用时保持关门状态，关门时灯亮，指示灯为红色，以警示人员注意安全。 | 一致 |

工作状态指示灯、警告标志、红色警示线

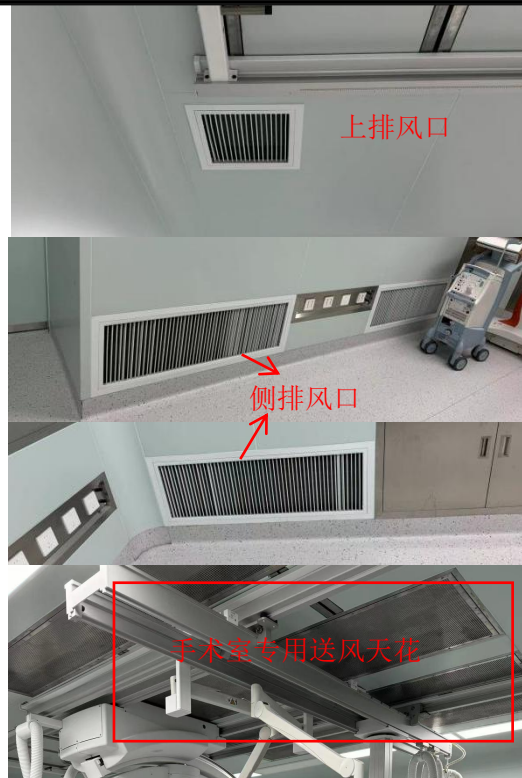
| 序号 | 辐射安全防护设施 | 环评时要求 | 验收落实情况 | 对比结果 |
|---|---|---|---|---|
| 7 | 通风设施 | DSA 机房内设置动力通风系统，并保持良好的通风。 | DSA 机房设置有空调、排风口和新风口，采用“上送风，下排风”的排风模式，且均能正常运行，保持室内良好通风。 | 一致 |

排风装置、手术室专用送风天花

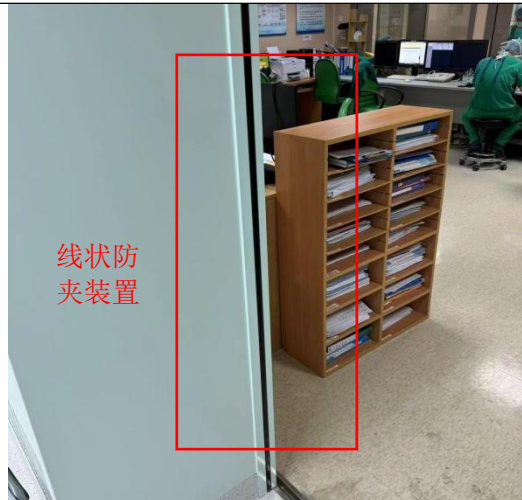
防夹装置

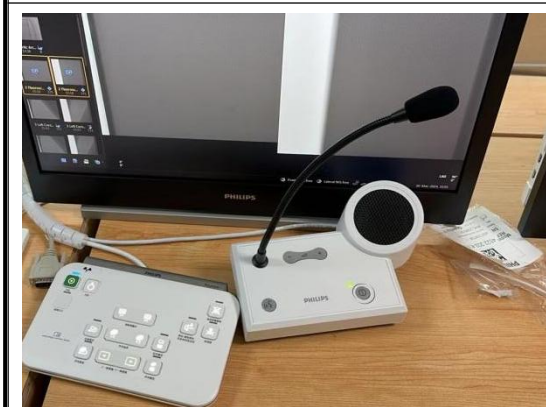
| 序号 | 辐射安全防护设施 | 环评时要求 | 验收落实情况 | 对比结果 |
|---|---|---|---|---|
| 5 | 对讲装置 | DSA 机房设置有观察窗，同时设置对讲装置，工作人员在控制室内可及时观察患者情况及防护门开闭情况，防止意外情况的发生。 | 控制室与 DSA 机房之间安装有对讲装置，辐射工作人员可通过对讲机与机房内的患者联系。 | 一致 |

对讲装置

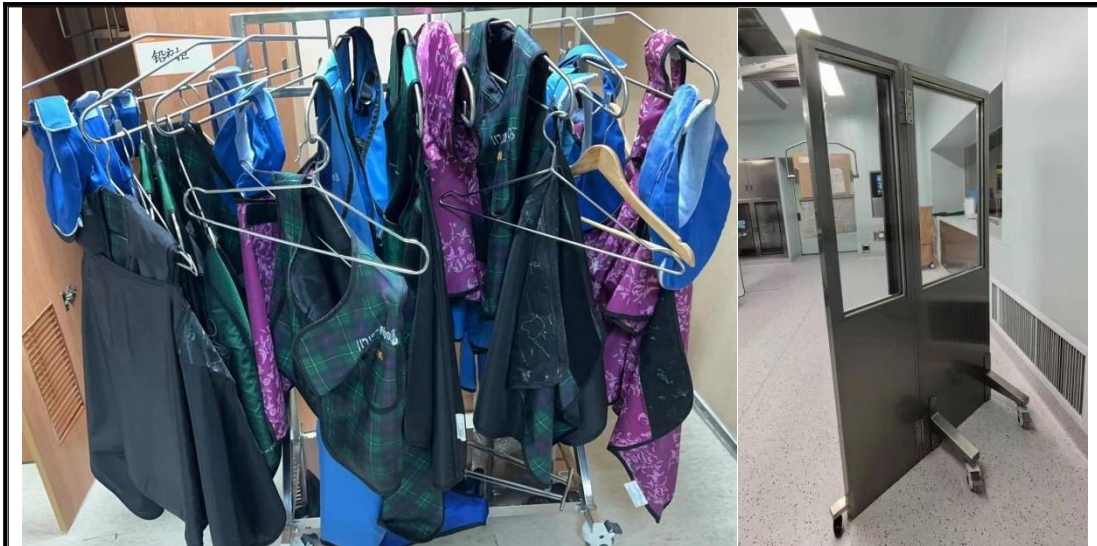
| 序号 | 辐射安全防护设施 | 环评时要求 | 验收落实情况 | 对比结果 |
|---|---|---|---|---|
| 8 | 辐射防护用品及仪器 | <p>DSA 设备上自带配套设施：铅悬挂屏风（0.5mmpb）1 件、铅防护吊帘（0.5mmpb）1 件、床侧防护帘（0.5mmpb）1 件。医院配备移动铅屏风（2mmpb）1 个。</p> <p>医院为本项目辐射工作人员配备个人剂量计，为每位辐射工作人员配备了个人剂量计，配备 1 台个人剂量报警仪，且为辐射工作人员配备铅橡胶颈套、铅橡胶围裙、铅防护眼镜、介入防护手套各 5 套，同时为患者配备铅围裙、铅帽、大铅颈套各 1 套，其中防护用品和辅助防护设施的铅当量应不小于 0.25mmpb，介入防护手套铅当量应不小于 0.025mmpb，甲状腺、性腺防护用品铅当量应不小于 0.5mmpb，移动铅防护屏风铅当量应不小于 2mmpb。应为儿童的 X 射线检查配备保护相应组织和器官的防护用品，防护用品和辅助防护设施的铅当量应不小于 0.5mmpb。</p> | <p>DSA 机设备上自带配套设施：铅悬挂防护屏（0.5mmPb）1 件、铅防护吊帘（0.5mmpb）1 件、床侧防护帘（0.5mmPb）1 件、移动铅屏风（2.0mmPb）1 个。医院为本项目每名辐射工作人员均配备了个人剂量计，并配备有 1 台辐射剂量报警仪和 2 台便携式辐射剂量仪。此外还为辐射工作人员配备了防辐射衣、防辐射围领、防辐射帽、防辐射眼镜各 8 套，均为 0.5mmPb，铅防护手套 4 副，均为 0.025mmPb，为患者配备了防辐射衣 1 套，为 0.5mmPb。</p> | 一致 |

防护用品、移动铅屏风

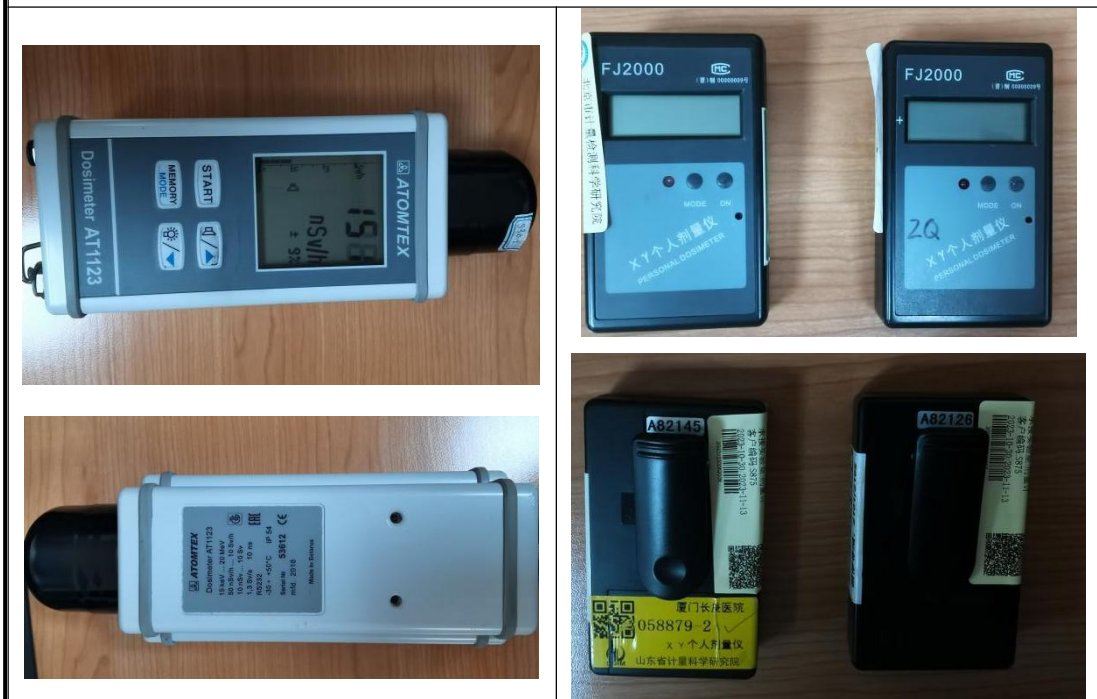
辐射剂量报警仪

便携式辐射剂量仪
